## Lote 4 - Rota: Contorno

| Diagnóstico da Calçada | Qualidade do Serviço | |
| Endereço: Av.Contorno, 5785 | 77 | B |

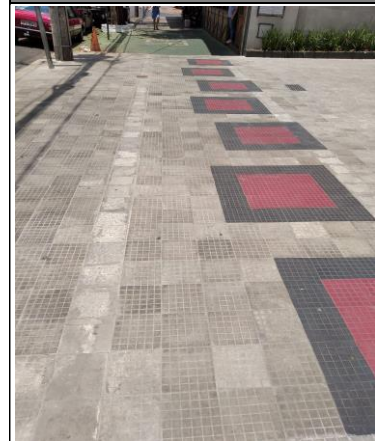
### Foto Geral

| ID | Itens Avaliados | Respostas | Nota |
|---|---|---|---|
| P_4 | Existência de Buracos ? | Poucos | 5 |
| P_6 | Presença de desníveis ? | Leve | 7 |
| P_11 | O Passeio está no padrão da SMPU ? | Não | 0 |
| P_16 | Classificação geral da calçada pelo pesquisador. | Regular | 5 |

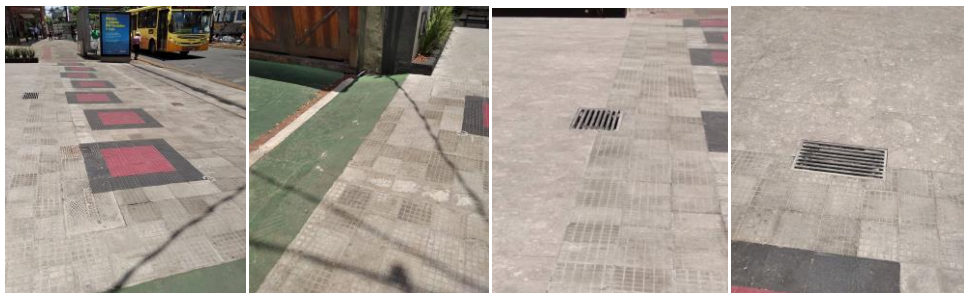
### Fotos Complementares - Detalhes do Passeio

| ID | Itens Avaliados | Respostas | Nota |
|---|---|---|---|
| P_13 | Existe algum dispositivo de Drenagem sobre a calçada ? | Sim | 0 |
