## Lote 4 - Rota: Contorno

**FRATAR**  
ENGENHARIA CONSULTIVA

| Diagnóstico da Calçada | Qualidade do Serviço | |
| Endereço: Av.Contorno, 26464 | 65 | C |

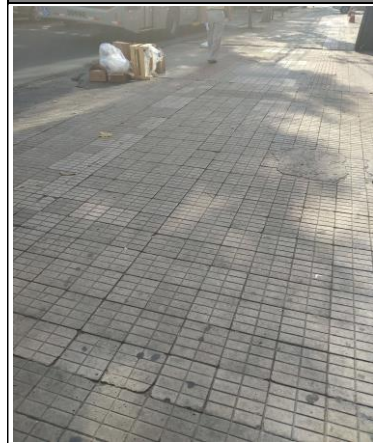
### Foto Geral

| ID | Itens Avaliados | Respostas | Nota |
|---|---|---|---|
| P_4 | Existência de Buracos ? | Poucos | 5 |
| P_5 | Condições Gerais do Piso e meio-fio da calçada ? | Regular | 5 |
| P_16 | Classificação geral da calçada pelo pesquisador. | Regular | 5 |
