# Lote 1 - Rota: Noroeste

| Diagnóstico da Calçada | Qualidade do Serviço | |
| Endereço: Av. Brigadeiro Eduardo Gomes, 660 | 65 | C |
| Data do Registro: 13/11/2019 13:39:06 | | |

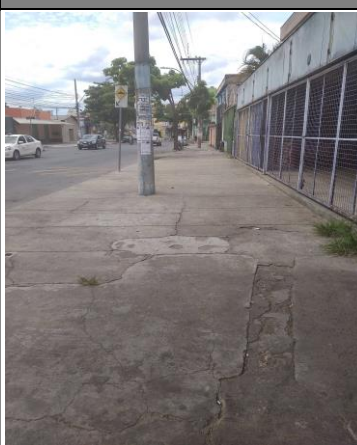
## Foto Geral

| ID | Itens Avaliados | Respostas | Nota |
|---|---|---|---|
| P_4 | Existência de Buracos ? | Poucos | 5 |
| P_5 | Condições Gerais do Piso e meio-fio da calçada ? | Regular | 5 |
| P_9 | A calçada Possui Rebaixamento de Veículos correto ? | Não | 0 |
| P_11 | O Passeio está no padrão da SMPU ? | Não | 0 |
| P_16 | Classificação geral da calçada pelo pesquisador. | Regular | 5 |
