# Lote 4 - Rota: Raja Gabágia

**FRATAR**  
ENGENHARIA CONSULTIVA

| Diagnóstico da Calçada | Qualidade do Serviço | |
| Endereço: Av. Álvares Cabral, 1787 | 63 | C |

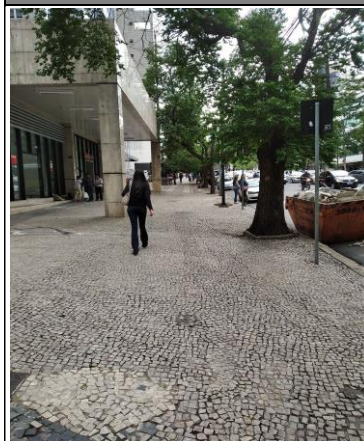
## Foto Geral

| ID | Itens Avaliados | Respostas | Nota |
|---|---|---|---|
| P_4 | Existência de Buracos ? | Poucos | 5 |
| P_5 | Condições Gerais do Piso e meio-fio da calçada ? | Regular | 5 |
| P_16 | Classificação geral da calçada pelo pesquisador. | Regular | 5 |
