## Lote 4 - Rota: Raja Gabália

| Diagnóstico da Calçada | Qualidade do Serviço | |
| Endereço: Rua São Paulo, 712 | <b>73</b> | <b>B</b> |
| Data do Registro: 08/11/2019 11:52:16 | | |

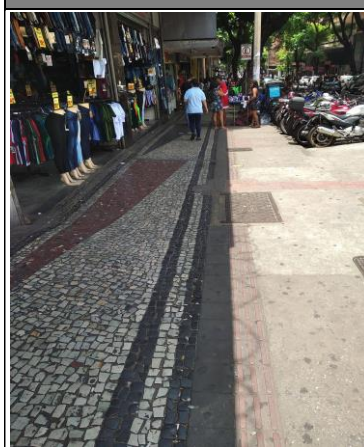
### Foto Geral

| ID | Itens Avaliados | Respostas | Nota |
|---|---|---|---|
| P_16 | Classificação geral da calçada pelo pesquisador. | Regular | 5 |

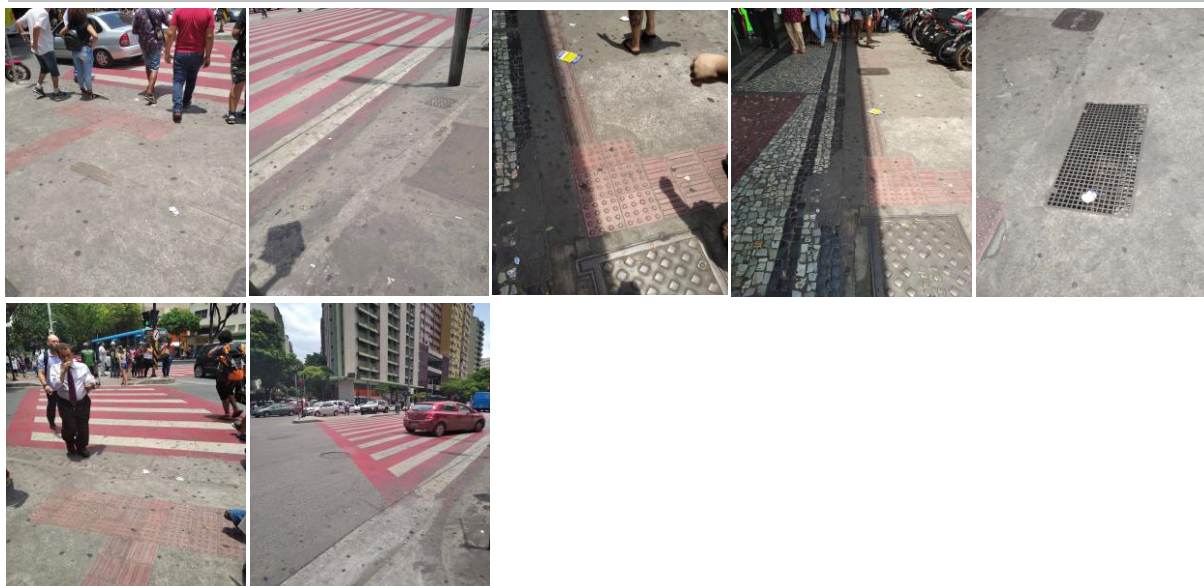
### Fotos Complementares - Detalhes do Passeio

| ID | Itens Avaliados | Respostas | Nota |
|---|---|---|---|
| P_11 | O Passeio está no padrão da SMPU ? | Não | 0 |
| P_13 | Existe algum dispositivo de Drenagem sobre a calçada ? | Sim | 0 |

| ID | Itens Avaliados | Respostas | Nota |
|---|---|---|---|
| P_8_1 | O piso tátil está no eixo da faixa livre ? | Não | 0 |
