# Lote 1 - Rota: Noroeste

**FRATAR**  
ENGENHARIA CONSULTIVA

| Diagnóstico da Calçada | Qualidade do Serviço | |
| Endereço: Av. Ivaí, 906 | 62 | C |

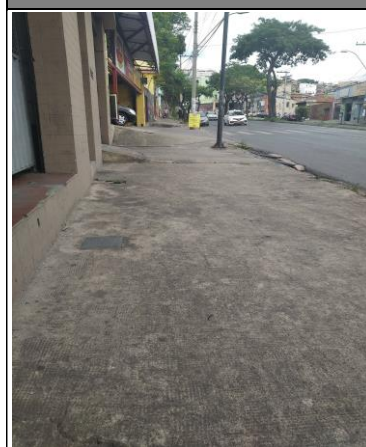
Foto Geral

| ID | Itens Avaliados | Respostas | Nota |
|---|---|---|---|
| P_4 | Existência de Buracos ? | Poucos | 5 |
| P_5 | Condições Gerais do Piso e meio-fio da calçada ? | Regular | 5 |
| P_6 | Presença de desníveis ? | Leve | 7 |
| P_9 | A calçada Possui Rebaixamento de Veículos correto ? | Não | 0 |
| P_11 | O Passeio está no padrão da SMPU ? | Não | 0 |
| P_16 | Classificação geral da calçada pelo pesquisador. | Regular | 5 |
