# Lote 3 - Rota: Augusto de Lima

**FRATAR**  
ENGENHARIA CONSULTIVA

| Diagnóstico da Calçada | Qualidade do Serviço | |
| Endereço: Av. Augusto de Lima, 1921 | 55 | C |

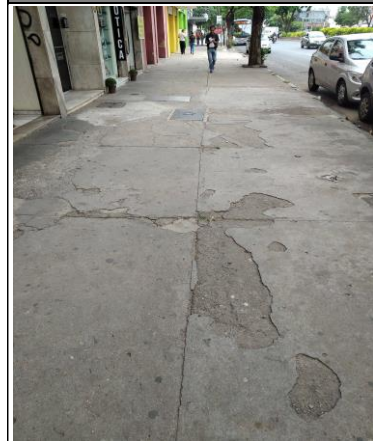
Foto Geral

| ID | Itens Avaliados | Respostas | Nota |
|---|---|---|---|
| P_4 | Existência de Buracos ? | Muitos | 0 |
| P_5 | Condições Gerais do Piso e meio-fio da calçada ? | Regular | 5 |
| P_16 | Classificação geral da calçada pelo pesquisador. | Ruim | 0 |
