# Lote 1 - Rota: Padre Pedro Pinto

**FRATAR**  
ENGENHARIA CONSULTIVA

| Diagnóstico da Calçada | Qualidade do Serviço | |
| Endereço: Rua Padre Pedro Pinto, 1767 | 69 | C |

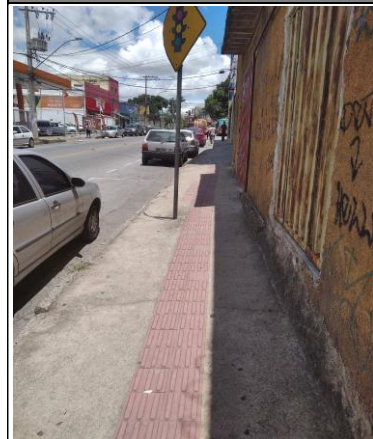
## Foto Geral

| ID | Itens Avaliados | Respostas | Nota |
|---|---|---|---|
| P_16 | Classificação geral da calçada pelo pesquisador. | Regular | 5 |

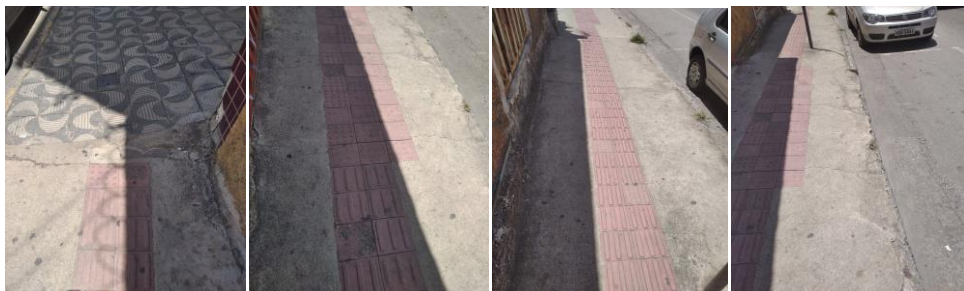
## Fotos Complementares - Detalhes do Passeio

| ID | Itens Avaliados | Respostas | Nota |
|---|---|---|---|
| P_9 | A calçada Possui Rebaixamento de Veículos correto ? | Não | 0 |
| P_11 | O Passeio está no padrão da SMPU ? | Não | 0 |

| ID | Itens Avaliados | Respostas | Nota |
|---|---|---|---|
| P_8_1 | O piso tátil está no eixo da faixa livre ? | Não | 0 |
| P_8_8 | O piso tátil está em boas condições aparentes? | Não | 0 |
