# Lote 1 - Rota: Noroeste

| Diagnóstico da Calçada | Qualidade do Serviço | |
| Endereço: Av. Ivaí, 503 | 52 | C |
| Data do Registro: 12/11/2019 13:55:30 | | |

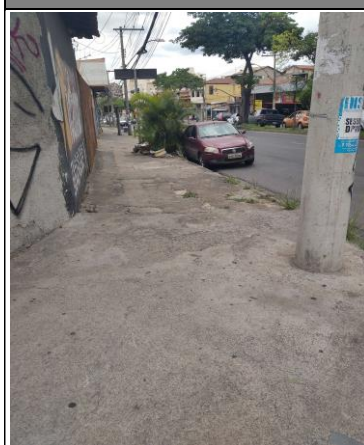
## Foto Geral

| ID | Itens Avaliados | Respostas | Nota |
|---|---|---|---|
| P_5 | Condições Gerais do Piso e meio-fio da calçada ? | Péssimo | 0 |
| P_6 | Presença de desníveis ? | Leve | 7 |
| P_9 | A calçada Possui Rebaixamento de Veículos correto ? | Não | 0 |
| P_11 | O Passeio está no padrão da SMPU ? | Não | 0 |
| P_16 | Classificação geral da calçada pelo pesquisador. | Ruim | 0 |

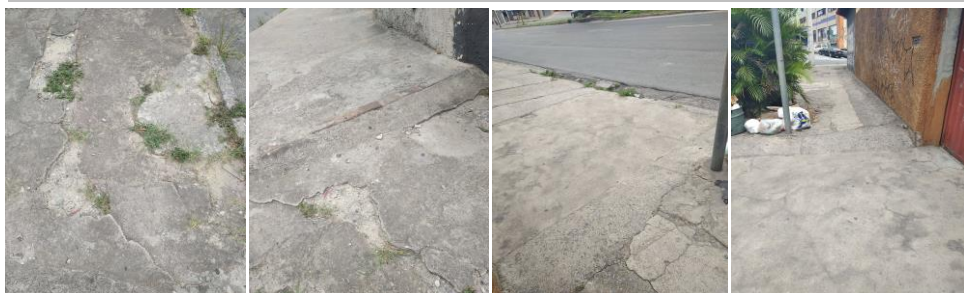
## Fotos Complementares - Detalhes do Passeio

| ID | Itens Avaliados | Respostas | Nota |
|---|---|---|---|
| P_4 | Existência de Buracos ? | Poucos | 5 |
