| Diagnóstico da Calçada | Qualidade do Serviço | |
| Endereço: Rua Rio Grande do Norte, 824 | 57 | C |
| Data do Registro: 14/11/2019 11:45:57 | | |

# Lote 5 - Rota: Afonso Pena

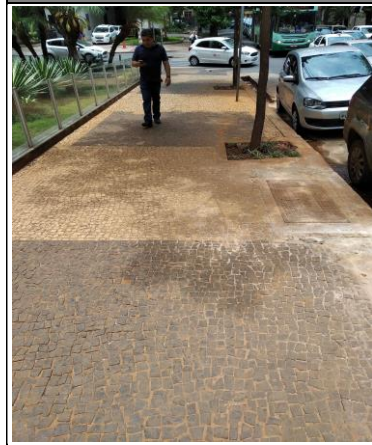
Foto Geral

| ID | Itens Avaliados | Respostas | Nota |
|---|---|---|---|
| P_3 | Tipo de revestimento da calçada ? | Pedra Portuguesa | 8 |
| P_7 | Tem rebaixamento de calçada para Pedestre ? | Sim | 7 |
| P_13 | Existe algum dispositivo de Drenagem sobre a calçada ? | Sim | -8 |
| P_16 | Classificação geral da calçada pelo pesquisador. | Ruim | 0 |

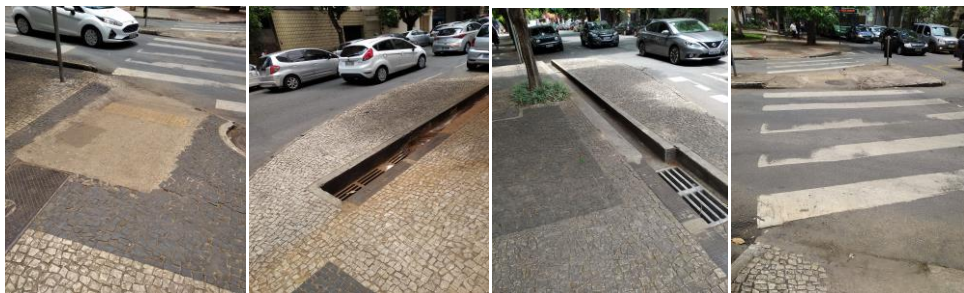
Fotos Complementares - Detalhes do Passeio

| ID | Itens Avaliados | Respostas | Nota |
|---|---|---|---|
| P_7_1_2 | Se for do Tipo 1, O rebaixo tem abas conforme a norma ? | Não | -1 |
| P_7_3 | O rebaixo possui piso tátil ? | Tem só piso de alerta | -1 |
| P_7_3_1 | O piso tátil de alerta e direcional do rebaixo está conforme a norma ? | Não | -1 |
| P_13_1 | Dispositivo de Drenagem está devidamente instalado e bem conservado? | Não | -3 |
| P_13_2 | Dispositivo de Drenagem oferece risco para caminamento seguro de pedestre? | Sim | -5 |
