| Diagnóstico da Calçada | Qualidade do Serviço | |
| Endereço: Av. João Pinheiro, 195 | 63 | C |
| Data do Registro: 30/10/2019 11:33:33 | | |
| Num. Lote CTM: 10280600165 | | |

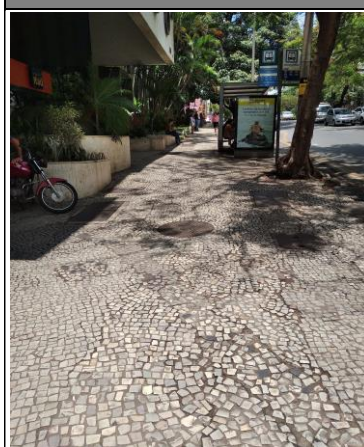
Foto Geral

| ID | Itens Avaliados | Respostas | Nota |
|---|---|---|---|
| P_3 | Tipo de revestimento da calçada ? | Pedra Portuguesa | 8 |
| P_4 | Existência de Buracos ? | Poucos | 5 |
| P_5 | Condições Gerais do Piso e meio-fio da calçada ? | Regular | 5 |
| P_16 | Classificação geral da calçada pelo pesquisador. | Regular | 5 |
