## Lote 4 - Rota: Raja Gabália

**FRATAR**  
ENGENHARIA CONSULTIVA

| Diagnóstico da Calçada | Qualidade do Serviço | |
| Endereço: Rua São Paulo, 818 | 63 | C |

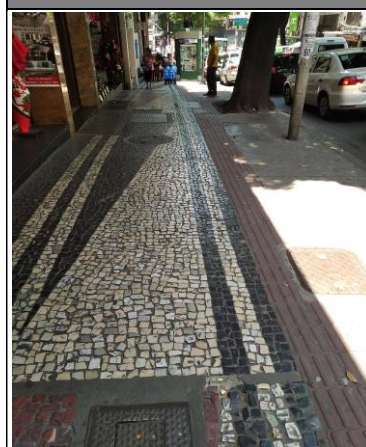
### Foto Geral

| ID | Itens Avaliados | Respostas | Nota |
|---|---|---|---|
| P_4 | Existência de Buracos ? | Poucos | 5 |
| P_5 | Condições Gerais do Piso e meio-fio da calçada ? | Regular | 5 |
| P_16 | Classificação geral da calçada pelo pesquisador. | Regular | 5 |

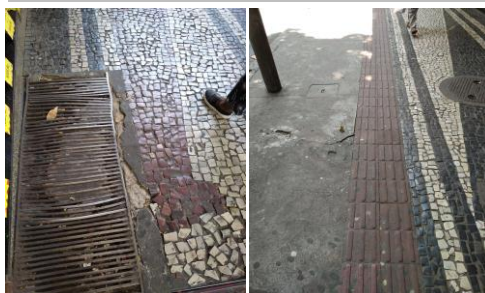
### Fotos Complementares - Detalhes do Passeio

| ID | Itens Avaliados | Respostas | Nota |
|---|---|---|---|
| P_8_1 | O piso tátil está no eixo da faixa livre ? | Não | 0 |
| P_8_2 | Se tem uma leve mudança de direção está conforme a norma ? | Não | 0 |
