| Diagnóstico da Calçada | Qualidade do Serviço | |
| Endereço: Av. Afonso Pena, 767 | 63 | C |
| Num. Lote CTM: 10437600045 | | |

## Lote 5 - Rota: Afonso Pena

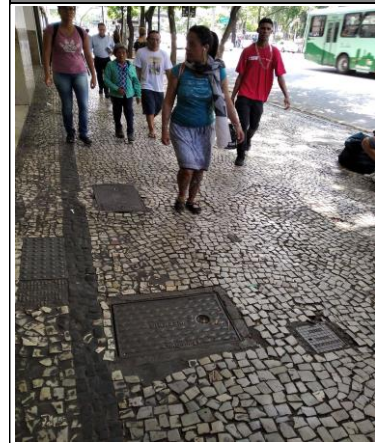
Foto Geral

| ID | Itens Avaliados | Respostas | Nota |
|---|---|---|---|
| P_3 | Tipo de revestimento da calçada ? | Pedra Portuguesa | 8 |
| P_4 | Existência de Buracos ? | Poucos | 5 |
| P_5 | Condições Gerais do Piso e meio-fio da calçada ? | Regular | 5 |
| P_16 | Classificação geral da calçada pelo pesquisador. | Regular | 5 |
