| Diagnóstico da Calçada | Qualidade do Serviço | |
| Endereço: Rua Rio Grande do Norte, 1491 | 68 | C |
| Num. Lote CTM: 10028700140 | | |

## Lote 5 - Rota: Afonso Pena

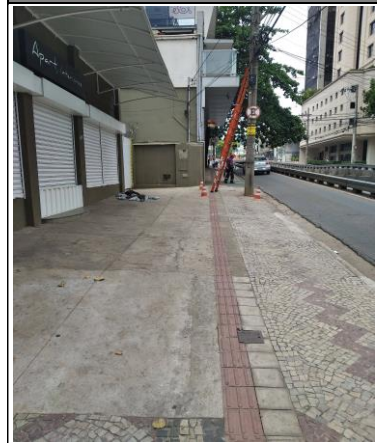
Foto Geral

| ID | Itens Avaliados | Respostas | Nota |
|---|---|---|---|
| P_5 | Condições Gerais do Piso e meio-fio da calçada ? | Regular | 5 |
| P_9 | A calçada Possui Rebaixamento de Veículos correto ? | Não | 0 |
| P_11 | O Passeio está no padrão da SMPU ? | Não | 0 |
| P_16 | Classificação geral da calçada pelo pesquisador. | Regular | 5 |

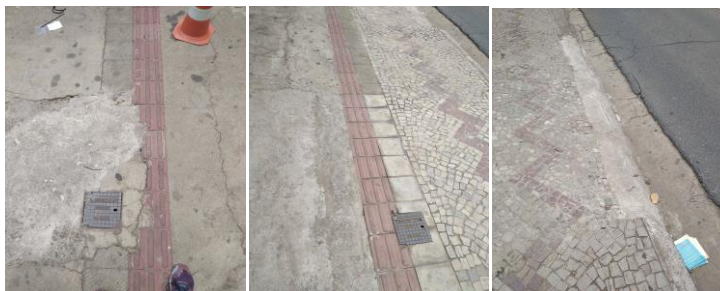
Fotos Complementares - Detalhes do Passeio

| ID | Itens Avaliados | Respostas | Nota |
|---|---|---|---|
| P_8_1 | O piso tátil está no eixo da faixa livre ? | Não | 0 |
| P_8_8 | O piso tátil está em boas condições aparentes? | Não | 0 |
