# Lote 1 - Rota: Noroeste

**FRATAR**  
ENGENHARIA CONSULTIVA

| Diagnóstico da Calçada | Qualidade do Serviço | |
| Endereço: Av. Abílio Machado, 1609 | 65 | C |

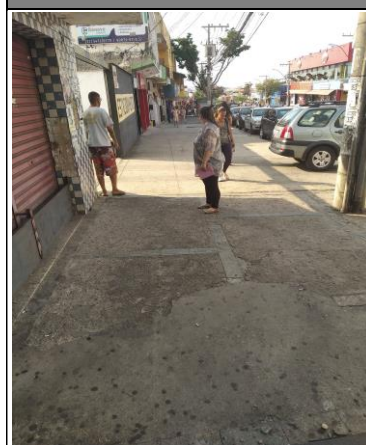
## Foto Geral

| ID | Itens Avaliados | Respostas | Nota |
|---|---|---|---|
| P_4 | Existência de Buracos ? | Muitos | 0 |
| P_5 | Condições Gerais do Piso e meio-fio da calçada ? | Regular | 5 |
| P_16 | Classificação geral da calçada pelo pesquisador. | Ruim | 0 |
