# Lote 1 - Rota: Carlos Luz

**FRATAR**  
ENGENHARIA CONSULTIVA

| Diagnóstico da Calçada | Qualidade do Serviço | |
| Endereço: Rua Monteiro Lobato, 22 | 71 | B |

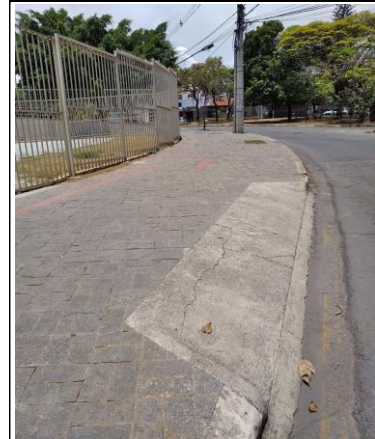
## Foto Geral

| ID | Itens Avaliados | Respostas | Nota |
|---|---|---|---|
| P_16 | Classificação geral da calçada pelo pesquisador. | Regular | 5 |

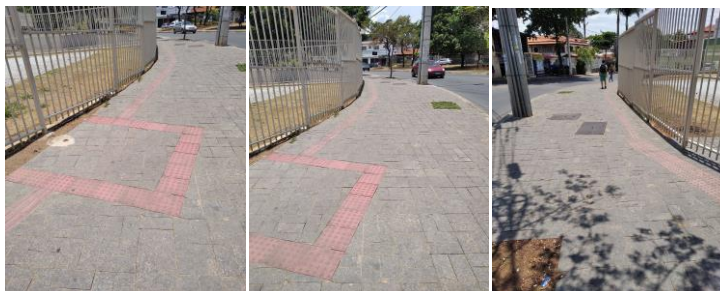
## Fotos Complementares - Detalhes do Passeio

| ID | Itens Avaliados | Respostas | Nota |
|---|---|---|---|
| P_8_1 | O piso tátil está no eixo da faixa livre ? | Não | 0 |
| P_8_9 | O piso tátil apresenta desenho com bom senso? | Não | 0 |
