## Lote 5 - Rota: Afonso Pena

| Diagnóstico da Calçada | Qualidade do Serviço | |
| Endereço: Av. Afonso Pena, 2839 | 53 | C |
| Num. Lote CTM: 10134000110 | | |

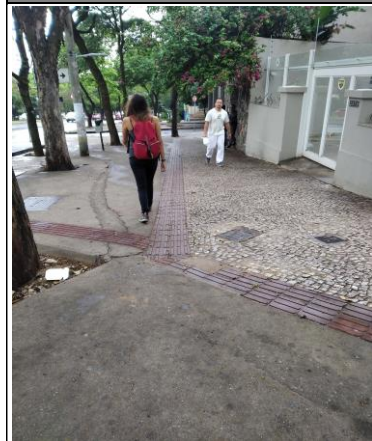
### Foto Geral

| ID | Itens Avaliados | Respostas | Nota |
|---|---|---|---|
| P_5 | Condições Gerais do Piso e meio-fio da calçada ? | Regular | 5 |
| P_16 | Classificação geral da calçada pelo pesquisador. | Ruim | 0 |

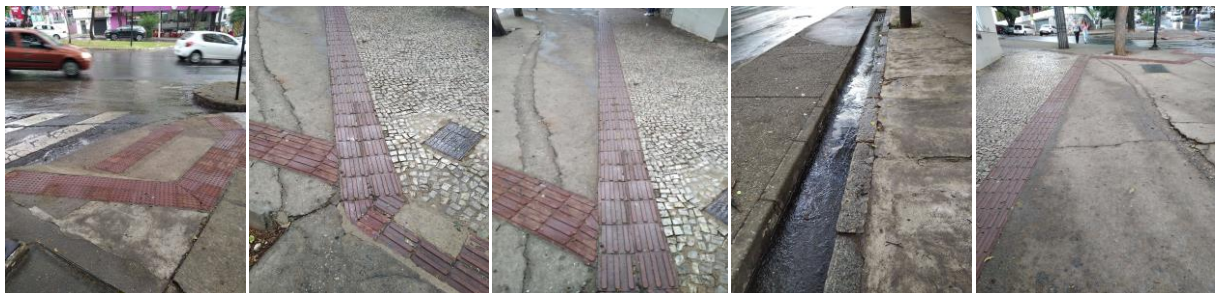
### Fotos Complementares - Detalhes do Passeio

| ID | Itens Avaliados | Respostas | Nota |
|---|---|---|---|
| P_7_1_2 | Se for do Tipo 1, O rebaixo tem abas conforme a norma ? | Não | -1 |
| P_7_3 | O rebaixo possui piso tátil ? | Tem só piso de alerta | -1 |
| P_13_1 | Dispositivo de Drenagem está devidamente instalado e bem conservado? | Não | -3 |
| P_13_2 | Dispositivo de Drenagem oferece risco para caminamento seguro de pedestre? | Sim | -5 |
