# Lote 1 - Rota: Carlos Luz

**FRATAR**  
ENGENHARIA CONSULTIVA

| Diagnóstico da Calçada | Qualidade do Serviço | |
| Endereço: Rua Apucarana, 162 | 73 | B |

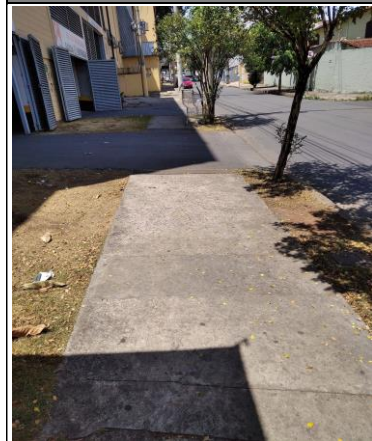
## Foto Geral

| ID | Itens Avaliados | Respostas | Nota |
|---|---|---|---|
| P_5 | Condições Gerais do Piso e meio-fio da calçada ? | Regular | 5 |
| P_16 | Classificação geral da calçada pelo pesquisador. | Regular | 5 |

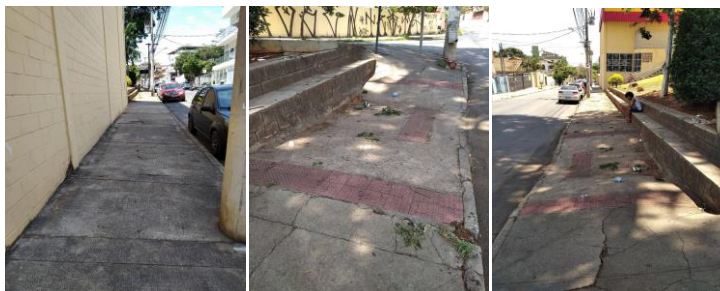
## Fotos Complementares - Detalhes do Passeio

| ID | Itens Avaliados | Respostas | Nota |
|---|---|---|---|
| P_7_3 | O rebaixo possui piso tátil ? | Tem só piso de alerta | -1 |
