# Lote 4 - Rota: Raja Gabágia

| Diagnóstico da Calçada | Qualidade do Serviço | |
| Endereço: Av. Raja Gabágia, 3800 | 65 | C |
| Num. Lote CTM: 90999200180 | | |

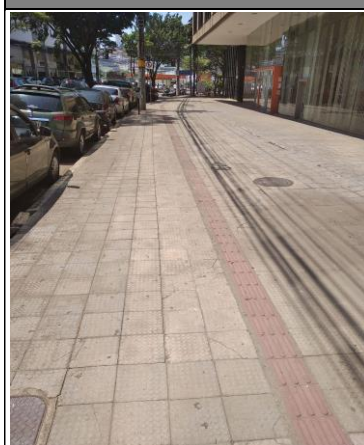
## Foto Geral

| ID | Itens Avaliados | Respostas | Nota |
|---|---|---|---|
| P_4 | Existência de Buracos ? | Poucos | 5 |
| P_5 | Condições Gerais do Piso e meio-fio da calçada ? | Regular | 5 |
| P_16 | Classificação geral da calçada pelo pesquisador. | Regular | 5 |

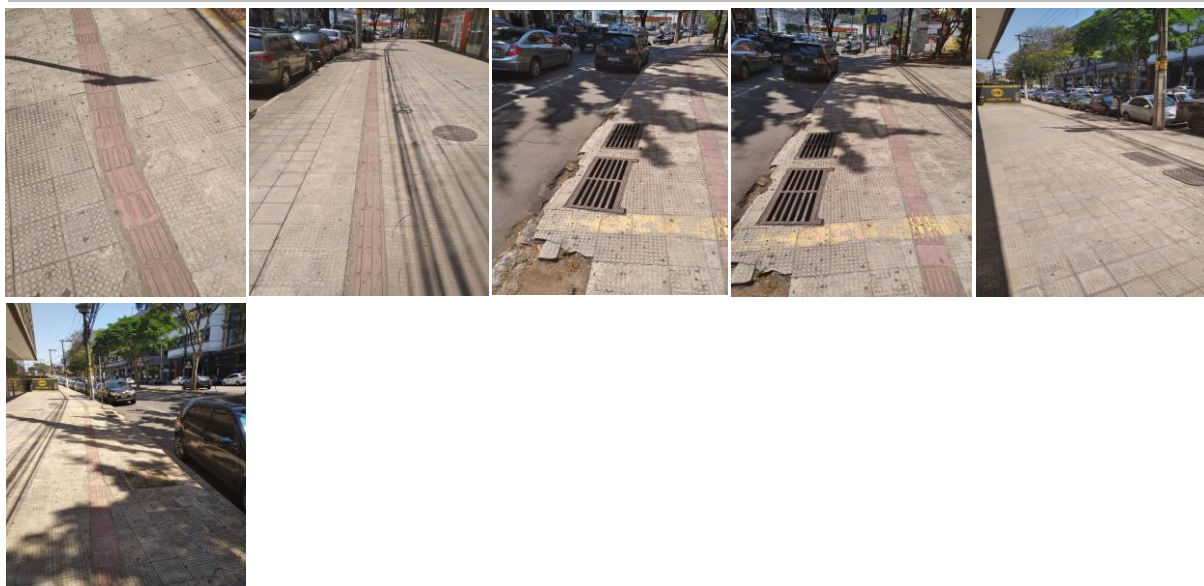
## Fotos Complementares - Detalhes do Passeio

| ID | Itens Avaliados | Respostas | Nota |
|---|---|---|---|
| P_9 | A calçada Possui Rebaixamento de Veículos correto ? | Não | 0 |
| P_11 | O Passeio está no padrão da SMPU ? | Não | 0 |
