## Lote 4 - Rota: Contorno

| Diagnóstico da Calçada | Qualidade do Serviço | |
| Endereço: Av.Contorno, 8289 | 67 | C |
| Data do Registro: 30/10/2019 14:26:50 | | |

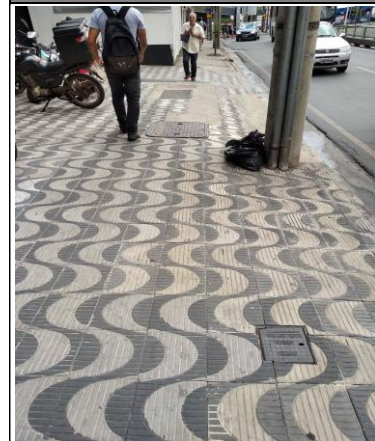
### Foto Geral

| ID | Itens Avaliados | Respostas | Nota |
|---|---|---|---|
| P_5 | Condições Gerais do Piso e meio-fio da calçada ? | Regular | 5 |
| P_6 | Presença de desníveis ? | Leve | 7 |
| P_11 | O Passeio está no padrão da SMPU ? | Não | 0 |
| P_12 | A testada possui prática de estacionamento sobre o passeio ? | Sim | 0 |
| P_16 | Classificação geral da calçada pelo pesquisador. | Regular | 5 |
