# Lote 4 - Rota: Raja Gabágia

**FRATAR**  
ENGENHARIA CONSULTIVA

| Diagnóstico da Calçada | Qualidade do Serviço | |
| Endereço: Av. Álvares Cabral, 1903 | 56 | C |

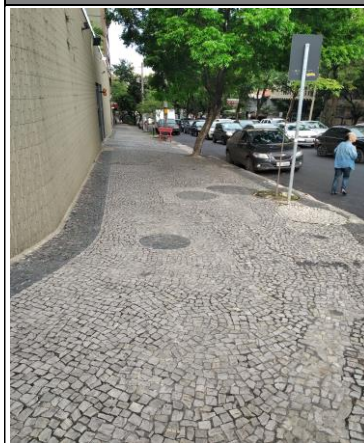
## Foto Geral

| ID | Itens Avaliados | Respostas | Nota |
|---|---|---|---|
| P_4 | Existência de Buracos ? | Poucos | 5 |
| P_5 | Condições Gerais do Piso e meio-fio da calçada ? | Regular | 5 |
| P_6 | Presença de desníveis ? | Severo | 0 |
| P_11 | O Passeio está no padrão da SMPU ? | Não | 0 |
| P_16 | Classificação geral da calçada pelo pesquisador. | Ruim | 0 |
