# Lote 1 - Rota: Noroeste

**FRATAR**  
ENGENHARIA CONSULTIVA

| Diagnóstico da Calçada | Qualidade do Serviço | |
| Endereço: Av. Ivaí, 135 | 55 | C |

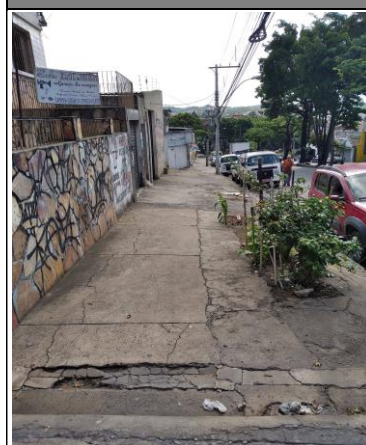
## Foto Geral

| ID | Itens Avaliados | Respostas | Nota |
|---|---|---|---|
| P_4 | Existência de Buracos ? | Poucos | 5 |
| P_5 | Condições Gerais do Piso e meio-fio da calçada ? | Péssimo | 0 |
| P_9 | A calçada Possui Rebaixamento de Veículos correto ? | Não | 0 |
| P_11 | O Passeio está no padrão da SMPU ? | Não | 0 |
| P_16 | Classificação geral da calçada pelo pesquisador. | Ruim | 0 |
