## Lote 3 - Rota: Leste 3

**FRATAR**  
ENGENHARIA CONSULTIVA

| Diagnóstico da Calçada | Qualidade do Serviço | |
| Endereço: Av. Andradas, s/nº | 65 | C |

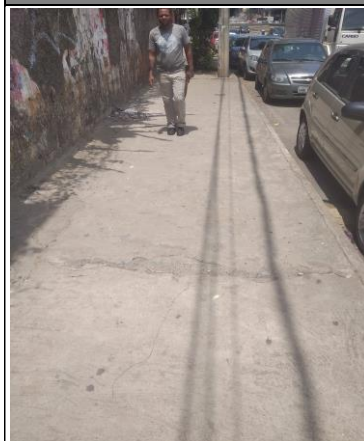
### Foto Geral

| ID | Itens Avaliados | Respostas | Nota |
|---|---|---|---|
| P_4 | Existência de Buracos ? | Poucos | 5 |
| P_5 | Condições Gerais do Piso e meio-fio da calçada ? | Regular | 5 |
| P_16 | Classificação geral da calçada pelo pesquisador. | Regular | 5 |

Observações: Não foi possível identificar a numeração.
