## Lote 4 - Rota: Raja Gabágia

| Diagnóstico da Calçada | Qualidade do Serviço | |
| Endereço: Av. Raja Gabágia, s/nº | 36 | D |
| Num. Lote CTM: 101412100600 | | |

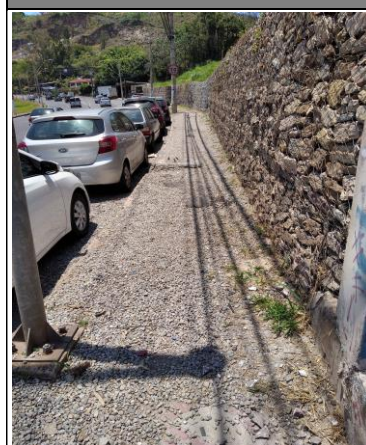
### Foto Geral

| ID | Itens Avaliados | Respostas | Nota |
|---|---|---|---|
| P_4 | Existência de Buracos ? | Muitos | 0 |
| P_5 | Condições Gerais do Piso e meio-fio da calçada ? | Péssimo | 0 |
| P_16 | Classificação geral da calçada pelo pesquisador. | Ruim | 0 |
