# Lote 4 - Rota: Contorno

**FRATAR**  
ENGENHARIA CONSULTIVA

| Diagnóstico da Calçada | Qualidade do Serviço | |
| Endereço: Av.Contorno, 2266 | 58 | C |

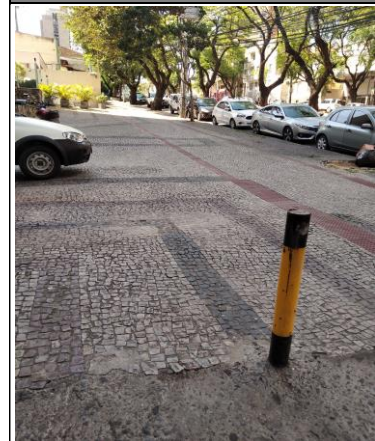
## Foto Geral

| ID | Itens Avaliados | Respostas | Nota |
|---|---|---|---|
| P_16 | Classificação geral da calçada pelo pesquisador. | Ruim | 0 |

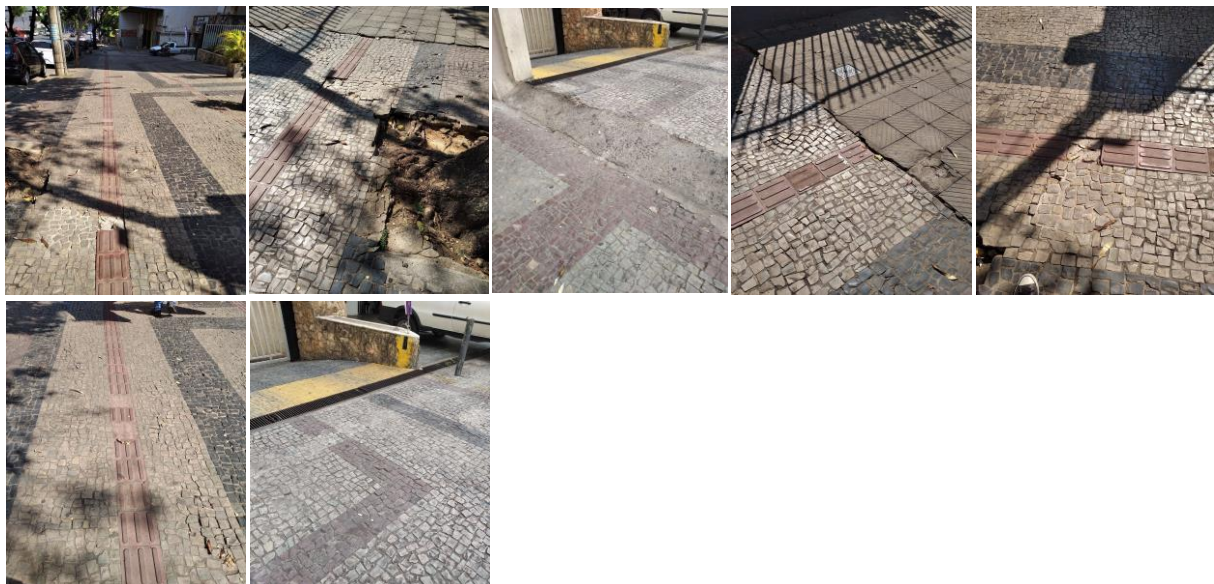
## Fotos Complementares - Detalhes do Passeio

| ID | Itens Avaliados | Respostas | Nota |
|---|---|---|---|
| P_4 | Existência de Buracos ? | Poucos | 5 |
| P_5 | Condições Gerais do Piso e meio-fio da calçada ? | Regular | 5 |
| P_6 | Presença de desníveis ? | Médio | 3 |
| P_11 | O Passeio está no padrão da SMPU ? | Não | 0 |

| ID | Itens Avaliados | Respostas | Nota |
|---|---|---|---|
| P_13_1 | Dispositivo de Drenagem está devidamente instalado e bem conservado? | Não | -3 |
