## Lote 5 - Rota: Sul

**FRATAR**  
ENGENHARIA CONSULTIVA

| Diagnóstico da Calçada | Qualidade do Serviço | |
| Endereço: Av. João Pinheiro, 164 | 68 | C |

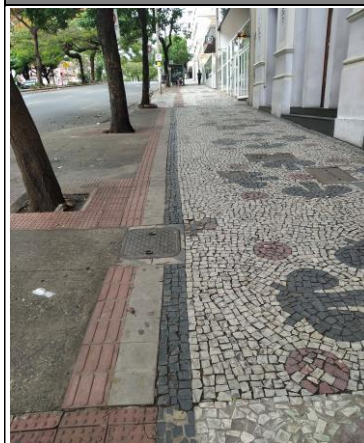
### Foto Geral

| ID | Itens Avaliados | Respostas | Nota |
|---|---|---|---|
| P_5 | Condições Gerais do Piso e meio-fio da calçada ? | Regular | 5 |
| P_11 | O Passeio está no padrão da SMPU ? | Não | 0 |
| P_16 | Classificação geral da calçada pelo pesquisador. | Regular | 5 |
