## Lote 3 - Rota: Antônio Carlos II

**FRATAR**  
ENGENHARIA CONSULTIVA

| Diagnóstico da Calçada | Qualidade do Serviço | |
|---|---|---|
| Endereço: Av. Portugal, 1101 | 70 | C |
| Num. Lote CTM: 200066400105 | | |

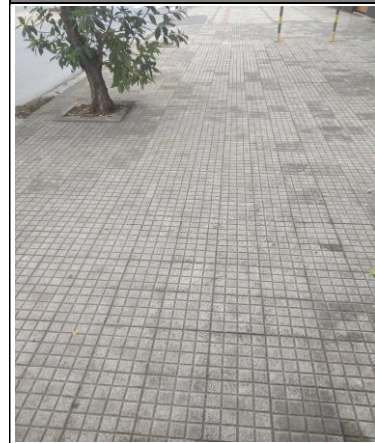
### Foto Geral

| ID | Itens Avaliados | Respostas | Nota |
|---|---|---|---|
| P_16 | Classificação geral da calçada pelo pesquisador. | Regular | 5 |

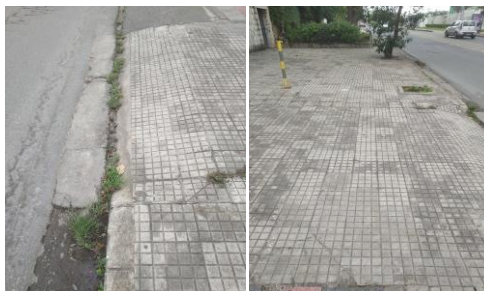
### Fotos Complementares - Detalhes do Passeio

| ID | Itens Avaliados | Respostas | Nota |
|---|---|---|---|
| P_4 | Existência de Buracos ? | Poucos | 5 |
| P_9 | A calçada Possui Rebaixamento de Veículos correto ? | Não | 0 |
| P_11 | O Passeio está no padrão da SMPU ? | Não | 0 |
