# Lote 1 - Rota: Carlos Luz

**FRATAR**  
ENGENHARIA CONSULTIVA

| Diagnóstico da Calçada | Qualidade do Serviço | |
| Endereço: Rua Conceição do Mato Dentro, 419 | 71 | B |

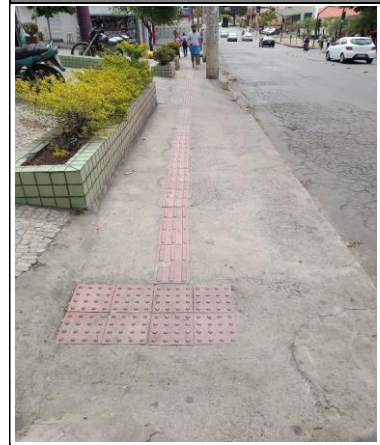
## Foto Geral

| ID | Itens Avaliados | Respostas | Nota |
|---|---|---|---|
| P_5 | Condições Gerais do Piso e meio-fio da calçada ? | Regular | 5 |
| P_11 | O Passeio está no padrão da SMPU ? | Não | 0 |
| P_16 | Classificação geral da calçada pelo pesquisador. | Regular | 5 |

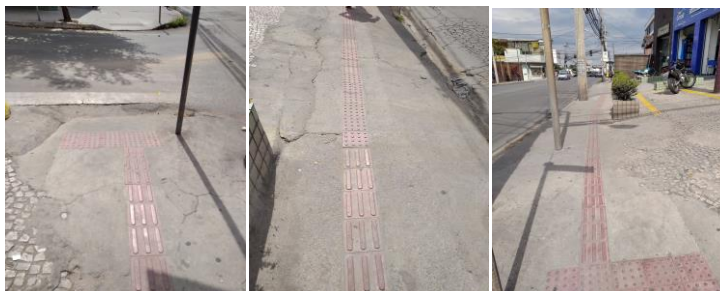
## Fotos Complementares - Detalhes do Passeio

| ID | Itens Avaliados | Respostas | Nota |
|---|---|---|---|
| P_7_1_2 | Se for do Tipo 1, O rebaixo tem abas conforme a norma ? | Não | -1 |
| P_7_3 | O rebaixo possui piso tátil ? | Tem só piso de alerta | -1 |
| P_7_3_1 | O piso tátil de alerta e direcional do rebaixo está conforme a norma ? | Não | -1 |
