## Lote 4 - Rota: Raja Gabáglia

**FRATAR**  
ENGENHARIA CONSULTIVA

| Diagnóstico da Calçada | Qualidade do Serviço | |
| Endereço: Av. Raja Gabaglia, 2461 | 64 | C |

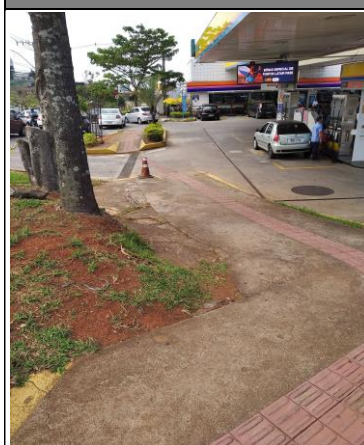
Foto Geral

| ID | Itens Avaliados | Respostas | Nota |
|---|---|---|---|
| P_5 | Condições Gerais do Piso e meio-fio da calçada ? | Péssimo | 0 |
| P_11 | O Passeio está no padrão da SMPU ? | Não | 0 |
| P_16 | Classificação geral da calçada pelo pesquisador. | Ruim | 0 |

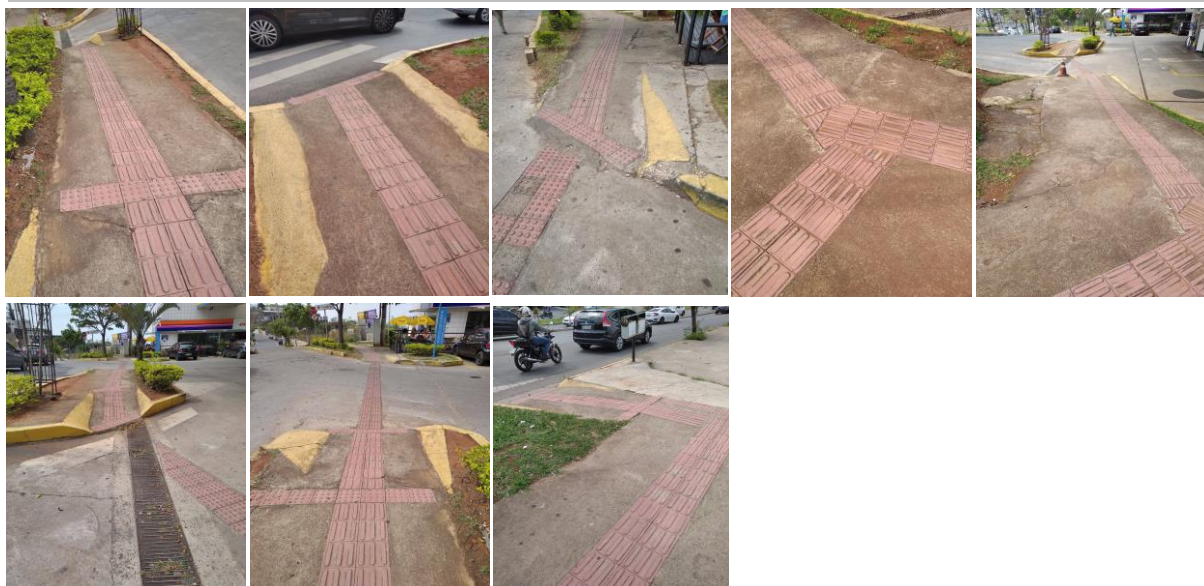
Fotos Complementares - Detalhes do Passeio

| ID | Itens Avaliados | Respostas | Nota |
|---|---|---|---|
| P_7_1_2 | Se for do Tipo 1, O rebaixo tem abas conforme a norma ? | Não | -1 |
| P_7_3_1 | O piso tátil de alerta e direcional do rebaixo está conforme a norma ? | Não | -1 |
