# Lote 4 - Rota: Raja Gabáglia

**FRATAR**  
ENGENHARIA CONSULTIVA

| Diagnóstico da Calçada | Qualidade do Serviço | |
| Endereço: Av. Álvares Cabral, 1212 | 50 | D |

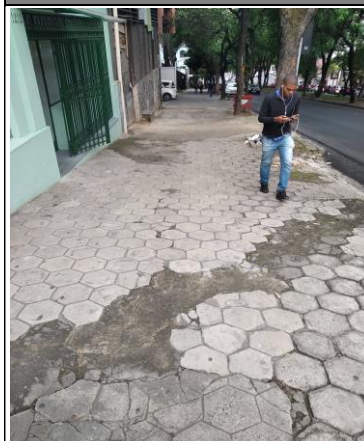
## Foto Geral

| ID | Itens Avaliados | Respostas | Nota |
|---|---|---|---|
| P_4 | Existência de Buracos ? | Muitos | 0 |
| P_5 | Condições Gerais do Piso e meio-fio da calçada ? | Péssimo | 0 |
| P_9 | A calçada Possui Rebaixamento de Veículos correto ? | Não | 0 |
| P_11 | O Passeio está no padrão da SMPU ? | Não | 0 |
| P_16 | Classificação geral da calçada pelo pesquisador. | Ruim | 0 |
