# Lote 5 - Rota: Afonso Pena

| Diagnóstico da Calçada | Qualidade do Serviço | |
| Endereço: Av. Afonso Pena, 2770 | 53 | C |
| Data do Registro: 02/11/2019 11:39:22 | | |

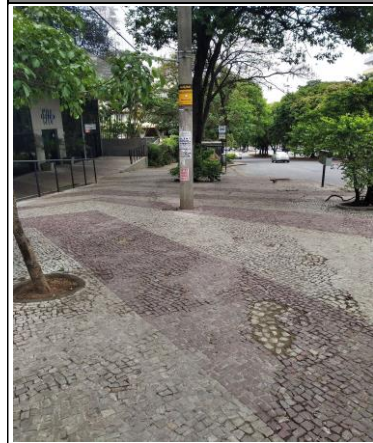
## Foto Geral

| ID | Itens Avaliados | Respostas | Nota |
|---|---|---|---|
| P_4 | Existência de Buracos ? | Poucos | 5 |
| P_5 | Condições Gerais do Piso e meio-fio da calçada ? | Regular | 5 |
| P_7 | Tem rebaixamento de calçada para Pedestre ? | Não, mas deveria ter. | 0 |
| P_16 | Classificação geral da calçada pelo pesquisador. | Regular | 5 |
