## Lote 4 - Rota: Raja Gabágia

**FRATAR**  
ENGENHARIA CONSULTIVA

| Diagnóstico da Calçada | Qualidade do Serviço | |
| Endereço: Rua Curitiba, 1099 | 67 | C |

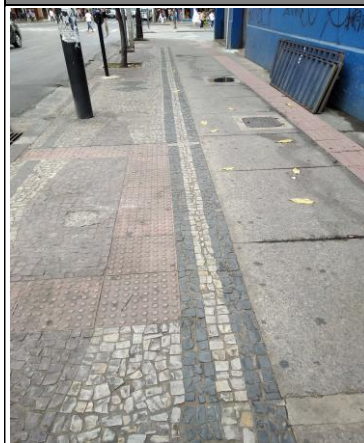
Foto Geral

| ID | Itens Avaliados | Respostas | Nota |
|---|---|---|---|
| P_5 | Condições Gerais do Piso e meio-fio da calçada ? | Regular | 5 |
| P_16 | Classificação geral da calçada pelo pesquisador. | Regular | 5 |

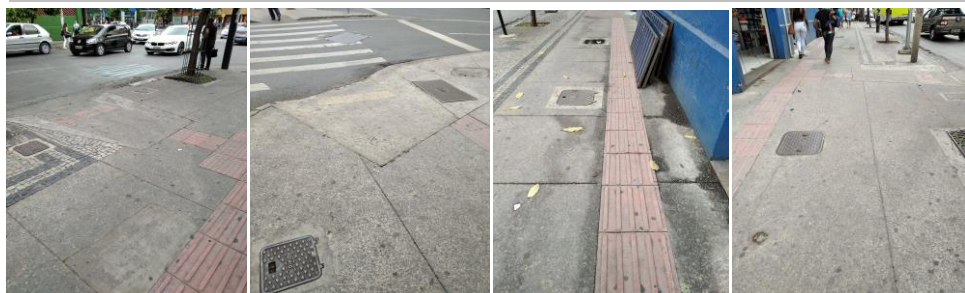
Fotos Complementares - Detalhes do Passeio

| ID | Itens Avaliados | Respostas | Nota |
|---|---|---|---|
| P_7_1_2 | Se for do Tipo 1, O rebaixo tem abas conforme a norma ? | Não | -1 |
| P_7_3 | O rebaixo possui piso tátil ? | Tem só piso de alerta | -1 |
| P_7_3_1 | O piso tátil de alerta e direcional do rebaixo está conforme a norma ? | Não | -1 |
| P_8_1 | O piso tátil está no eixo da faixa livre ? | Não | 0 |
