| Diagnóstico da Calçada | Qualidade do Serviço | |
| Endereço: Av. João Pinheiro, 515 | 65 | C |
| Num. Lote CTM: 10215300125 | | |

# Lote 5 - Rota: Sul

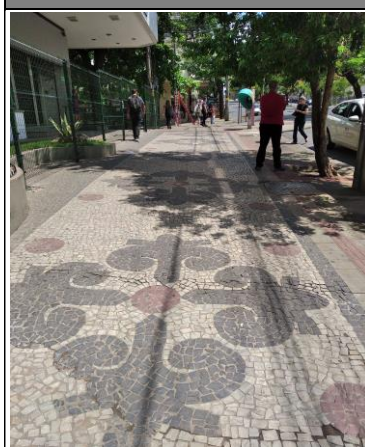
Foto Geral

| ID | Itens Avaliados | Respostas | Nota |
|---|---|---|---|
| P_5 | Condições Gerais do Piso e meio-fio da calçada ? | Regular | 5 |
| P_16 | Classificação geral da calçada pelo pesquisador. | Regular | 5 |

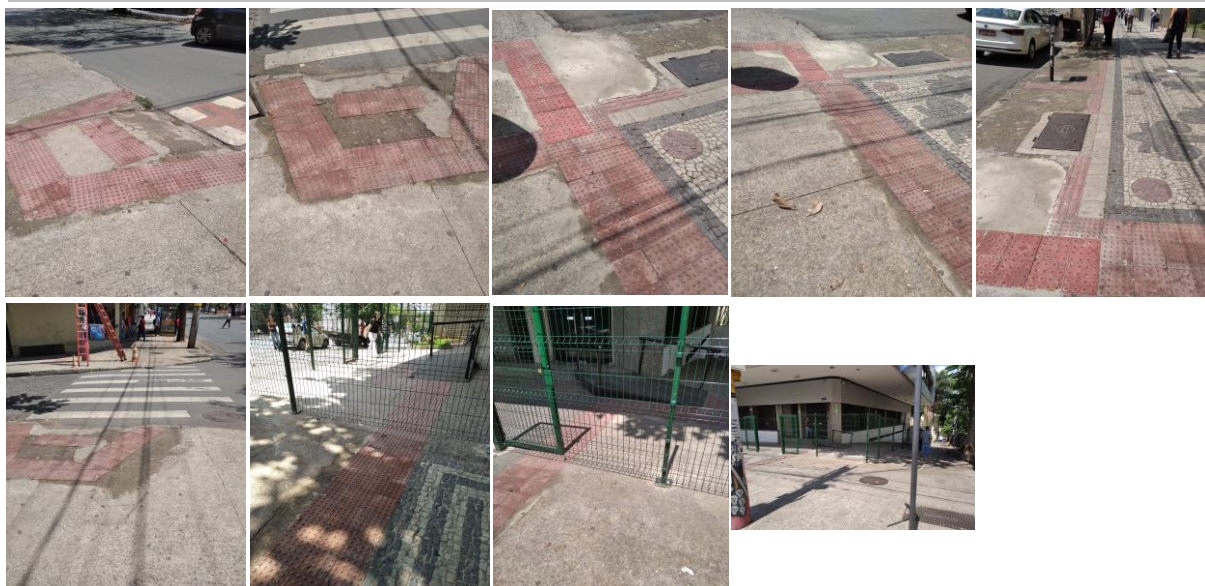
Fotos Complementares - Detalhes do Passeio

| ID | Itens Avaliados | Respostas | Nota |
|---|---|---|---|
| P_7_1_2 | Se for do Tipo 1, O rebaixo tem abas conforme a norma ? | Não | -1 |
| P_7_3 | O rebaixo possui piso tátil ? | Tem só piso de alerta | -1 |
| P_7_3_1 | O piso tátil de alerta e direcional do rebaixo está conforme a norma ? | Não | -1 |
| P_8_1 | O piso tátil está no eixo da faixa livre ? | Não | 0 |
