# Lote 4 - Rota: Raja Gabágia

**FRATAR**  
ENGENHARIA CONSULTIVA

| Diagnóstico da Calçada | Qualidade do Serviço | |
| Endereço: Av. Álvares Cabral, 1076 | 39 | D |

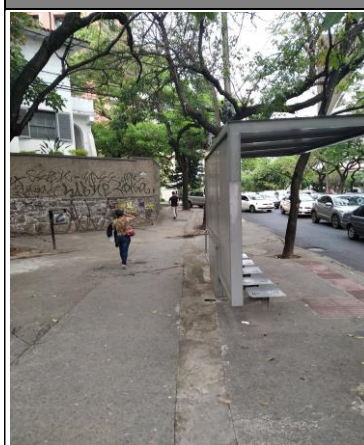
## Foto Geral

| ID | Itens Avaliados | Respostas | Nota |
|---|---|---|---|
| P_4 | Existência de Buracos ? | Muitos | 0 |
| P_5 | Condições Gerais do Piso e meio-fio da calçada ? | Péssimo | 0 |
| P_16 | Classificação geral da calçada pelo pesquisador. | Ruim | 0 |

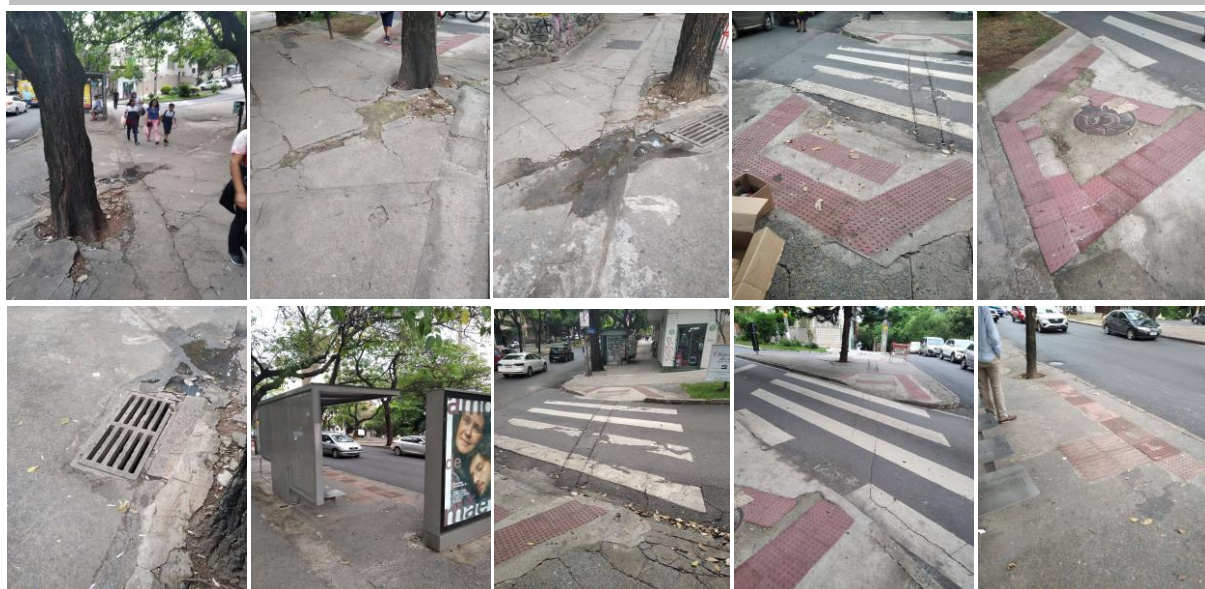
## Fotos Complementares - Detalhes do Passeio

| ID | Itens Avaliados | Respostas | Nota |
|---|---|---|---|
| P_7_1_2 | Se for do Tipo 1, O rebaixo tem abas conforme a norma ? | Não | -1 |
| P_7_3 | O rebaixo possui piso tátil ? | Tem só piso de alerta | -1 |
| P_7_3_1 | O piso tátil de alerta e direcional do rebaixo está conforme a norma ? | Não | -1 |
| P_13_1 | Dispositivo de Drenagem está devidamente instalado e bem conservado? | Não | -3 |
| P_13_2 | Dispositivo de Drenagem oferece risco para caminamento seguro de pedestre? | Sim | -5 |
