# Lote 1 - Rota: Noroeste

**FRATAR**  
ENGENHARIA CONSULTIVA

| Diagnóstico da Calçada | Qualidade do Serviço | |
| Endereço: Av. Brigadeiro Eduardo Gomes, 1705 | 65 | C |

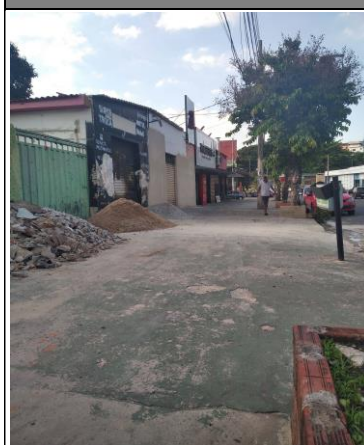
## Foto Geral

| ID | Itens Avaliados | Respostas | Nota |
|---|---|---|---|
| P_4 | Existência de Buracos ? | Poucos | 5 |
| P_5 | Condições Gerais do Piso e meio-fio da calçada ? | Regular | 5 |
| P_9 | A calçada Possui Rebaixamento de Veículos correto ? | Não | 0 |
| P_11 | O Passeio está no padrão da SMPU ? | Não | 0 |
| P_16 | Classificação geral da calçada pelo pesquisador. | Regular | 5 |
