# Lote 1 - Rota: Noroeste

**FRATAR**  
ENGENHARIA CONSULTIVA

| Diagnóstico da Calçada | Qualidade do Serviço | |
| Endereço: Av. Abílio Machado, 1416 | 75 | B |

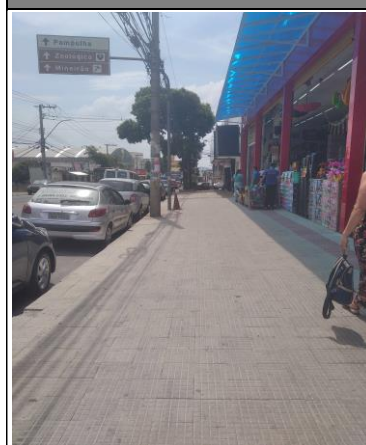
Foto Geral

| ID | Itens Avaliados | Respostas | Nota |
|---|---|---|---|
| P_11 | O Passeio está no padrão da SMPU ? | Não | 0 |
| P_16 | Classificação geral da calçada pelo pesquisador. | Regular | 5 |

| ID | Itens Avaliados | Respostas | Nota |
|---|---|---|---|
| P_8_8 | O piso tátil está em boas condições aparentes? | Não | 0 |

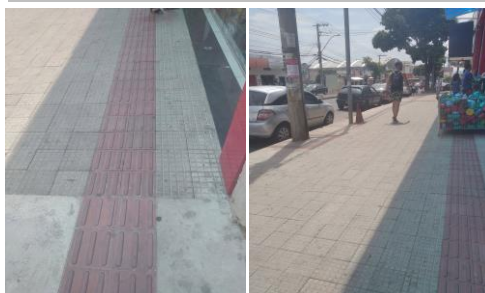
Fotos Complementares - Detalhes do Passeio

| ID | Itens Avaliados | Respostas | Nota |
|---|---|---|---|
| P_8_1 | O piso tátil está no eixo da faixa livre ? | Não | 0 |
