## Lote 3 - Rota: Antônio Carlos II

| Diagnóstico da Calçada | Qualidade do Serviço | |
| Endereço: Av. Portugal, 2978 | 54 | C |
| Data do Registro: 16/11/2019 13:01:13 | | |

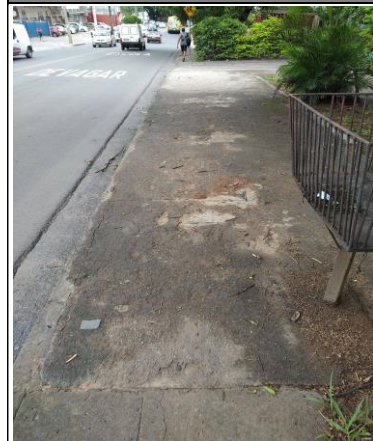
### Foto Geral

| ID | Itens Avaliados | Respostas | Nota |
|---|---|---|---|
| P_4 | Existência de Buracos ? | Poucos | 5 |
| P_5 | Condições Gerais do Piso e meio-fio da calçada ? | Regular | 5 |
| P_6 | Presença de desníveis ? | Médio | 3 |
| P_9 | A calçada Possui Rebaixamento de Veículos correto ? | Não | 0 |
| P_11 | O Passeio está no padrão da SMPU ? | Não | 0 |
| P_16 | Classificação geral da calçada pelo pesquisador. | Regular | 5 |
