## Lote 4 - Rota: Contorno

**FRATAR**  
ENGENHARIA CONSULTIVA

| Diagnóstico da Calçada | Qualidade do Serviço | |
|---|---|---|
| Endereço: Av.Contorno, 7891 | 80 | B |
| Data do Registro: 30/10/2019 15:12:38 | | |

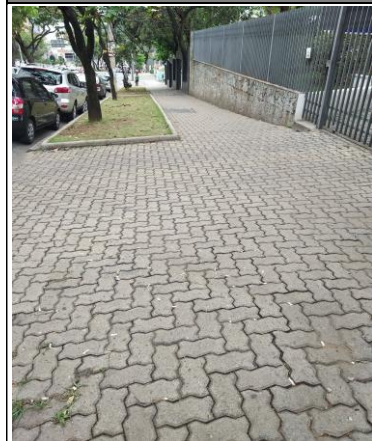
### Foto Geral

| ID | Itens Avaliados | Respostas | Nota |
|---|---|---|---|
| P_4 | Existência de Buracos ? | Poucos | 5 |
| P_11 | O Passeio está no padrão da SMPU ? | Não | 0 |
| P_16 | Classificação geral da calçada pelo pesquisador. | Regular | 5 |
