# Lote 1 - Rota: Padre Pedro Pinto

| Diagnóstico da Calçada | Qualidade do Serviço | |
| Endereço: Rua Padre Pedro Pinto, 1066 | 75 | B |
| Data do Registro: 22/11/2019 09:48:23 | | |

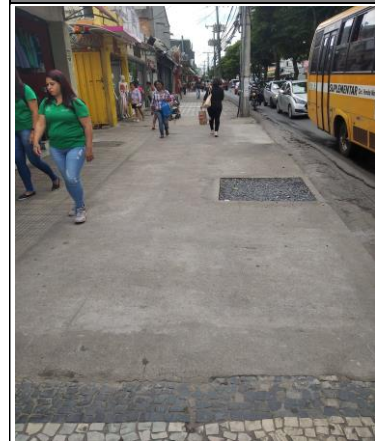
Foto Geral

| ID | Itens Avaliados | Respostas | Nota |
|---|---|---|---|
| P_4 | Existência de Buracos ? | Poucos | 5 |
| P_5 | Condições Gerais do Piso e meio-fio da calçada ? | Regular | 5 |
| P_11 | O Passeio está no padrão da SMPU ? | Não | 0 |
| P_16 | Classificação geral da calçada pelo pesquisador. | Regular | 5 |

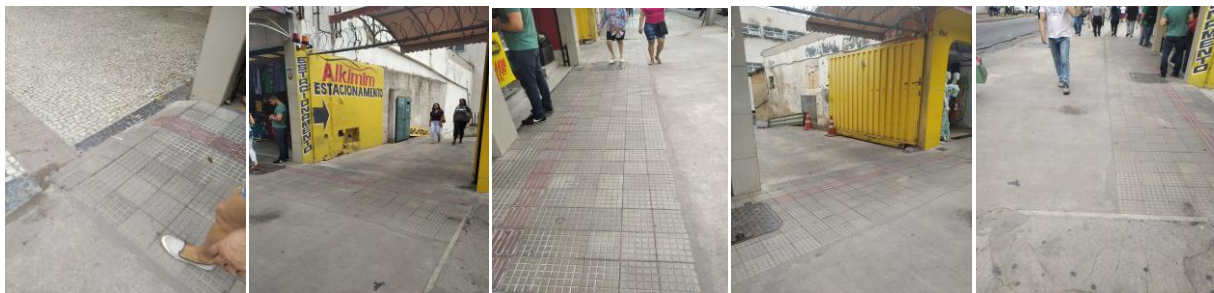
Fotos Complementares - Detalhes do Passeio

| ID | Itens Avaliados | Respostas | Nota |
|---|---|---|---|
| P_8_1 | O piso tátil está no eixo da faixa livre ? | Não | 0 |
| P_8_9 | O piso tátil apresenta desenho com bom senso? | Não | 0 |
