## Lote 4 - Rota: Raja Gabágia

| Diagnóstico da Calçada | Qualidade do Serviço | |
| Endereço: Rua São Paulo, 1280 | 50 | D |
| Data do Registro: 08/11/2019 10:46:46 | | |

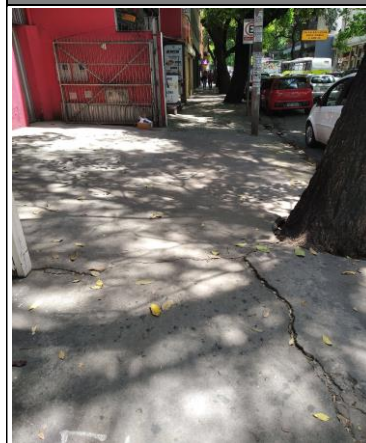
### Foto Geral

| ID | Itens Avaliados | Respostas | Nota |
|---|---|---|---|
| P_4 | Existência de Buracos ? | Muitos | 0 |
| P_5 | Condições Gerais do Piso e meio-fio da calçada ? | Péssimo | 0 |
| P_16 | Classificação geral da calçada pelo pesquisador. | Ruim | 0 |
