## Lote 4 - Rota: Raja Gabália

| Diagnóstico da Calçada | Qualidade do Serviço | |
| Endereço: Av. Olegário Maciel, 1377 | 52 | C |

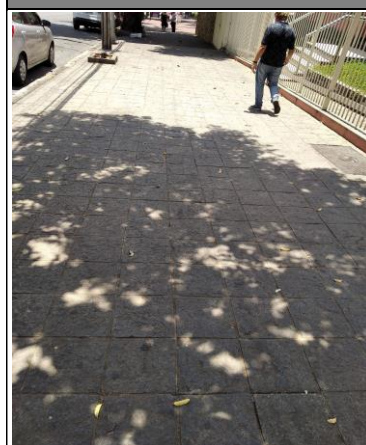
### Foto Geral

| ID | Itens Avaliados | Respostas | Nota |
|---|---|---|---|
| P_4 | Existência de Buracos ? | Poucos | 5 |
| P_5 | Condições Gerais do Piso e meio-fio da calçada ? | Regular | 5 |
| P_6 | Presença de desníveis ? | Leve | 7 |
| P_16 | Classificação geral da calçada pelo pesquisador. | Regular | 5 |
