# Lote 1 - Rota: Padre Pedro Pinto

**FRATAR**  
ENGENHARIA CONSULTIVA

| Diagnóstico da Calçada | Qualidade do Serviço | |
|---|---|---|
| Endereço: Rua Padre Pedro Pinto, 5950 | 50 | D |
| Data do Registro: 13/11/2019 12:31:03 | | |

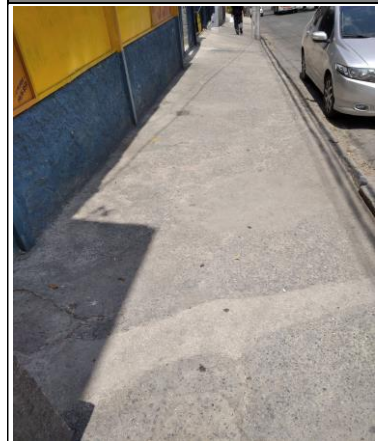
## Foto Geral

| ID | Itens Avaliados | Respostas | Nota |
|---|---|---|---|
| P_6 | Presença de desníveis ? | Severo | 0 |
| P_16 | Classificação geral da calçada pelo pesquisador. | Ruim | 0 |

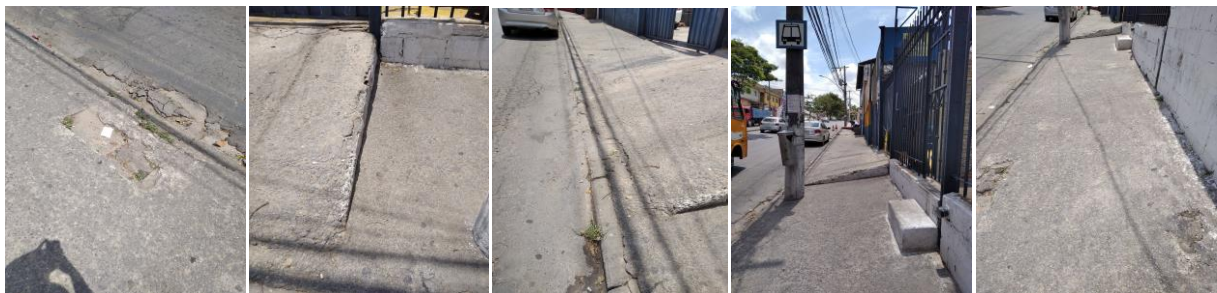
## Fotos Complementares - Detalhes do Passeio

| ID | Itens Avaliados | Respostas | Nota |
|---|---|---|---|
| P_4 | Existência de Buracos ? | Poucos | 5 |
| P_5 | Condições Gerais do Piso e meio-fio da calçada ? | Regular | 5 |
