## Lote 4 - Rota: Contorno

**FRATAR**  
ENGENHARIA CONSULTIVA

| Diagnóstico da Calçada | Qualidade do Serviço | |
|---|---|---|
| Endereço: Av.Contorno, 3469 | 68 | C |
| Data do Registro: 08/11/2019 17:46:24 | | |

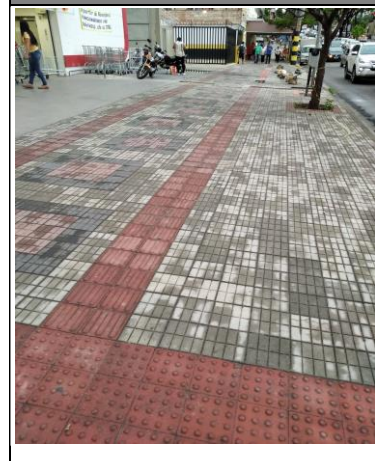
Foto Geral

| ID | Itens Avaliados | Respostas | Nota |
|---|---|---|---|
| P_4 | Existência de Buracos ? | Muitos | 0 |
| P_5 | Condições Gerais do Piso e meio-fio da calçada ? | Regular | 5 |
| P_16 | Classificação geral da calçada pelo pesquisador. | Ruim | 0 |

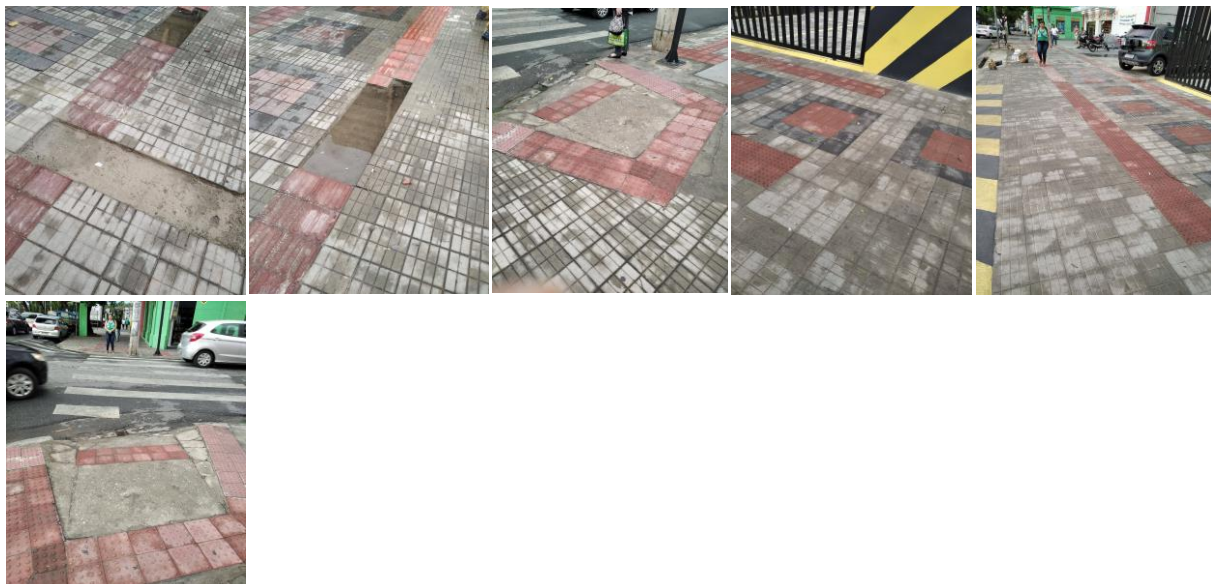
Fotos Complementares - Detalhes do Passeio

| ID | Itens Avaliados | Respostas | Nota |
|---|---|---|---|
| P_7_1_2 | Se for do Tipo 1, O rebaixo tem abas conforme a norma ? | Não | -1 |
| P_7_3 | O rebaixo possui piso tátil ? | Tem só piso de alerta | -1 |
