# Lote 1 - Rota: Padre Pedro Pinto

| Diagnóstico da Calçada | Qualidade do Serviço | |
| Endereço: Rua Padre Pedro Pinto, 6091 | 62 | C |
| Data do Registro: 13/11/2019 11:58:07 | | |

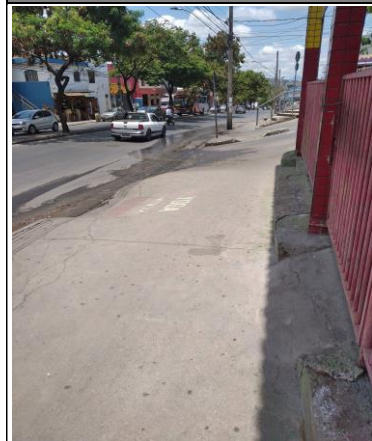
Foto Geral

| ID | Itens Avaliados | Respostas | Nota |
|---|---|---|---|
| P_4 | Existência de Buracos ? | Poucos | 5 |
| P_5 | Condições Gerais do Piso e meio-fio da calçada ? | Regular | 5 |
| P_16 | Classificação geral da calçada pelo pesquisador. | Regular | 5 |

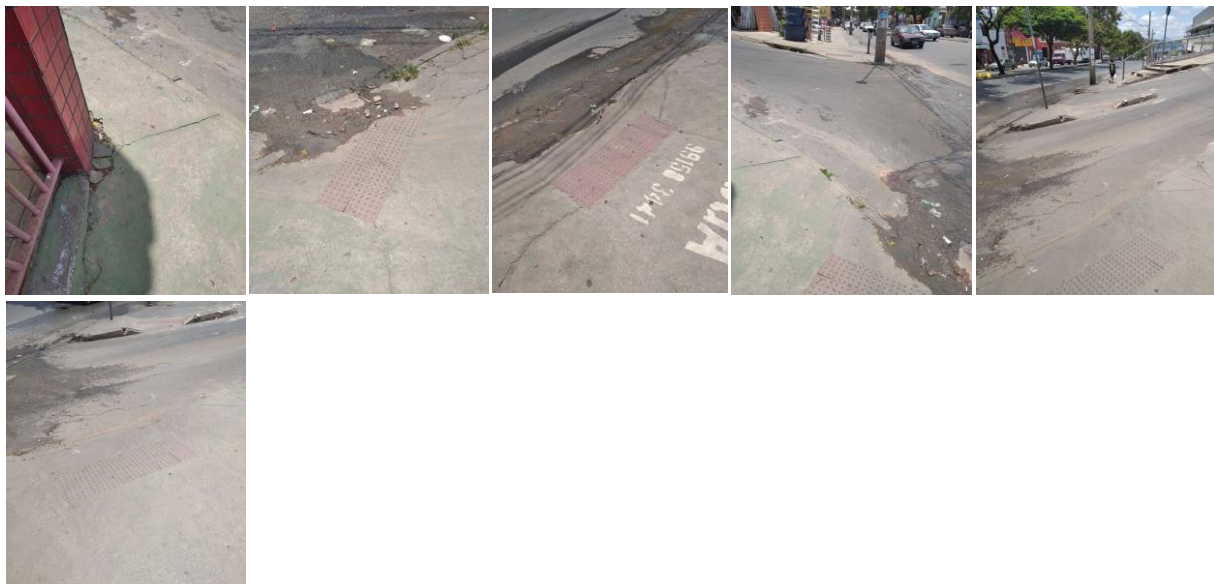
Fotos Complementares - Detalhes do Passeio

| ID | Itens Avaliados | Respostas | Nota |
|---|---|---|---|
| P_7_1_2 | Se for do Tipo 1, O rebaixo tem abas conforme a norma ? | Não | -1 |
| P_7_3 | O rebaixo possui piso tátil ? | Tem só piso de alerta | -1 |
| P_7_3_1 | O piso tátil de alerta e direcional do rebaixo está conforme a norma ? | Não | -1 |
