## Lote 4 - Rota: Contorno

**FRATAR**  
ENGENHARIA CONSULTIVA

| Diagnóstico da Calçada | Qualidade do Serviço | |
| Endereço: Av.Contorno, 7747 | 85 | B |

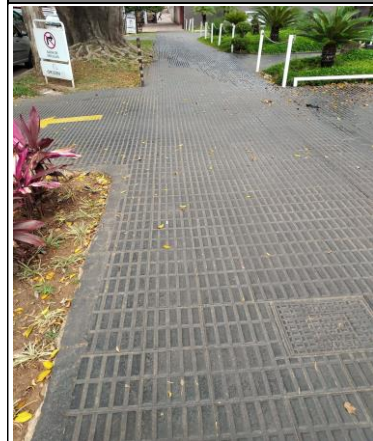
### Foto Geral

| ID | Itens Avaliados | Respostas | Nota |
|---|---|---|---|
| P_5 | Condições Gerais do Piso e meio-fio da calçada ? | Ótimo(a) | 10 |
| P_9 | A calçada Possui Rebaixamento de Veículos correto ? | Não | 0 |
| P_11 | O Passeio está no padrão da SMPU ? | Não | 0 |
| P_16 | Classificação geral da calçada pelo pesquisador. | Ótimo(a) | 10 |
