| Diagnóstico da Calçada | Qualidade do Serviço | |
| Endereço: Rua Rio Grande do Norte, 1275 | 37 | D |
| Data do Registro: 14/11/2019 09:54:17 | | |

# Lote 5 - Rota: Afonso Pena

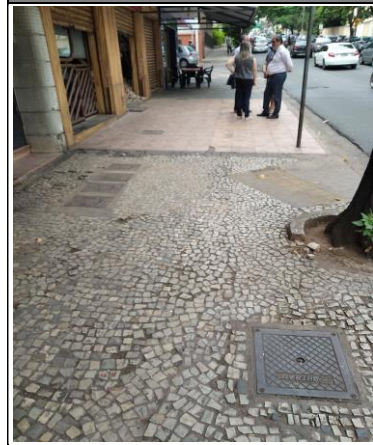
Foto Geral

| ID | Itens Avaliados | Respostas | Nota |
|---|---|---|---|
| P_4 | Existência de Buracos ? | Muitos | 0 |
| P_5 | Condições Gerais do Piso e meio-fio da calçada ? | Péssimo | 0 |
| P_16 | Classificação geral da calçada pelo pesquisador. | Ruim | 0 |

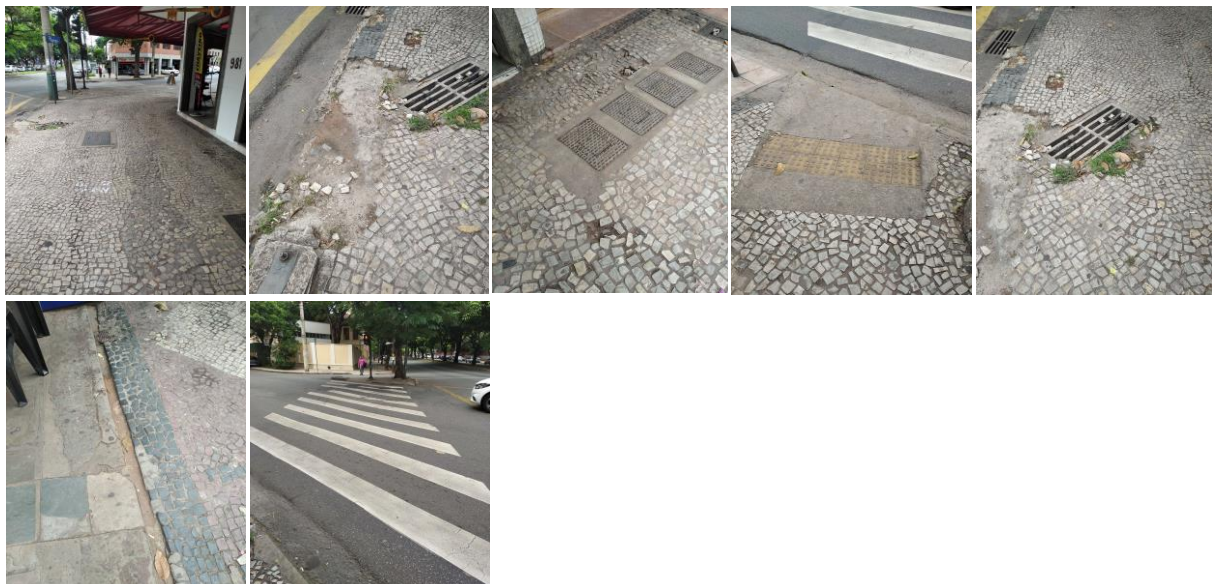
Fotos Complementares - Detalhes do Passeio

| ID | Itens Avaliados | Respostas | Nota |
|---|---|---|---|
| P_13 | Existe algum dispositivo de Drenagem sobre a calçada ? | Sim | -8 |

| ID | Itens Avaliados | Respostas | Nota |
|---|---|---|---|
| P_13_1 | Dispositivo de Drenagem está devidamente instalado e bem conservado? | Não | -3 |
| P_13_2 | Dispositivo de Drenagem oferece risco para caminamento seguro de pedestre? | Sim | -5 |
