# Lote 1 - Rota: Noroeste

**FRATAR**  
ENGENHARIA CONSULTIVA

| Diagnóstico da Calçada | Qualidade do Serviço | |
| Endereço: Av. Ivaí, 405 | 55 | C |

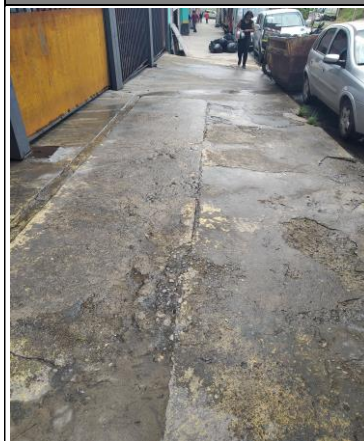
## Foto Geral

| ID | Itens Avaliados | Respostas | Nota |
|---|---|---|---|
| P_4 | Existência de Buracos ? | Poucos | 5 |
| P_5 | Condições Gerais do Piso e meio-fio da calçada ? | Péssimo | 0 |
| P_9 | A calçada Possui Rebaixamento de Veículos correto ? | Não | 0 |
| P_11 | O Passeio está no padrão da SMPU ? | Não | 0 |
| P_16 | Classificação geral da calçada pelo pesquisador. | Ruim | 0 |
