# Lote 4 - Rota: Raja Gabágia

**FRATAR**  
ENGENHARIA CONSULTIVA

| Diagnóstico da Calçada | Qualidade do Serviço | |
| Endereço: Av. Raja Gabágia, 2680 | 50 | D |

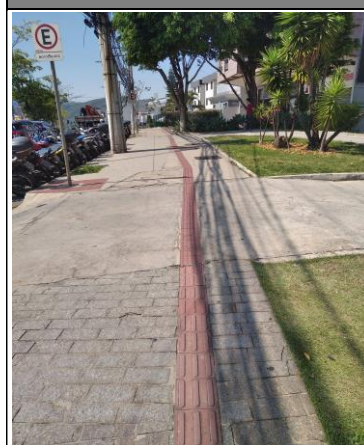
## Foto Geral

| ID | Itens Avaliados | Respostas | Nota |
|---|---|---|---|
| P_4 | Existência de Buracos ? | Muitos | 0 |
| P_5 | Condições Gerais do Piso e meio-fio da calçada ? | Regular | 5 |
| P_12 | A testada possui prática de estacionamento sobre o passeio ? | Sim | 0 |
| P_16 | Classificação geral da calçada pelo pesquisador. | Ruim | 0 |

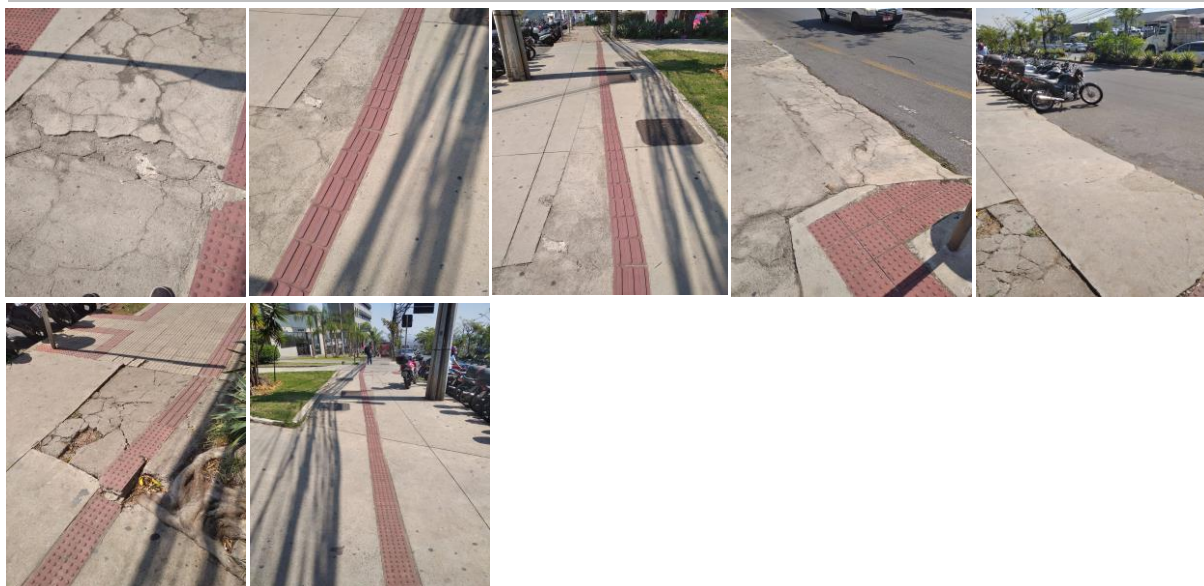
## Fotos Complementares - Detalhes do Passeio

| ID | Itens Avaliados | Respostas | Nota |
|---|---|---|---|
| P_9 | A calçada Possui Rebaixamento de Veículos correto ? | Não | 0 |
