# Lote 4 - Rota: Raja Gabália

**FRATAR**  
ENGENHARIA CONSULTIVA

| Diagnóstico da Calçada | Qualidade do Serviço | |
| Endereço: Rua Curitiba, 454 | 63 | C |

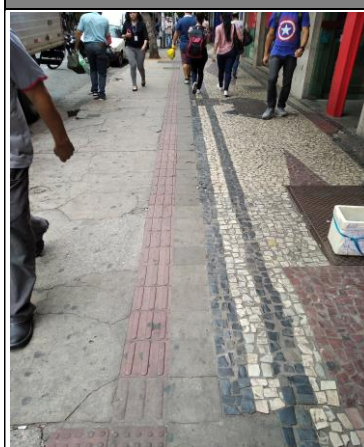
## Foto Geral

| ID | Itens Avaliados | Respostas | Nota |
|---|---|---|---|
| P_4 | Existência de Buracos ? | Poucos | 5 |
| P_5 | Condições Gerais do Piso e meio-fio da calçada ? | Regular | 5 |
| P_16 | Classificação geral da calçada pelo pesquisador. | Regular | 5 |

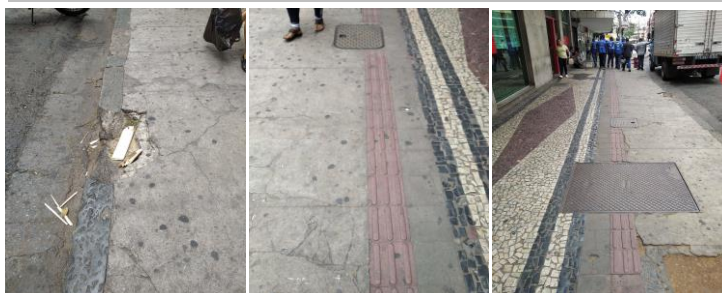
## Fotos Complementares - Detalhes do Passeio

| ID | Itens Avaliados | Respostas | Nota |
|---|---|---|---|
| P_8_1 | O piso tátil está no eixo da faixa livre ? | Não | 0 |
| P_8_2 | Se tem uma leve mudança de direção está conforme a norma ? | Não | 0 |
