## Lote 4 - Rota: Contorno

**FRATAR**  
ENGENHARIA CONSULTIVA

| Diagnóstico da Calçada | Qualidade do Serviço | |
| Endereço: Av.Contorno, 8831 | 75 | B |

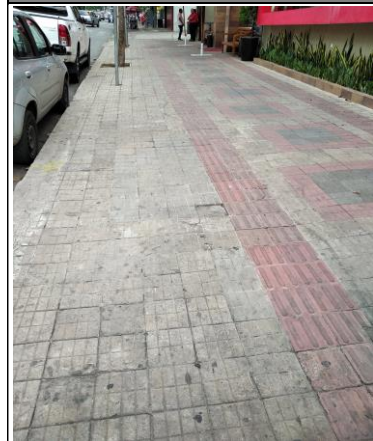
### Foto Geral

| ID | Itens Avaliados | Respostas | Nota |
|---|---|---|---|
| P_4 | Existência de Buracos ? | Poucos | 5 |
| P_5 | Condições Gerais do Piso e meio-fio da calçada ? | Regular | 5 |
| P_16 | Classificação geral da calçada pelo pesquisador. | Regular | 5 |

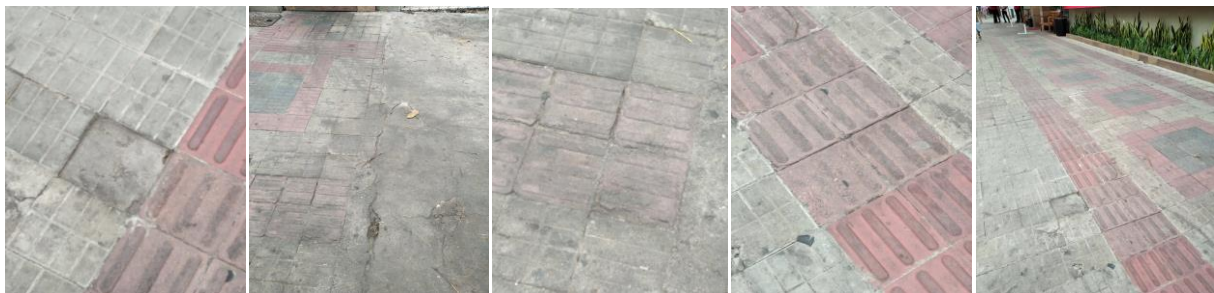
### Fotos Complementares - Detalhes do Passeio

| ID | Itens Avaliados | Respostas | Nota |
|---|---|---|---|
| P_8_8 | O piso tátil está em boas condições aparentes? | Não | 0 |
| P_8_9 | O piso tátil apresenta desenho com bom senso? | Não | 0 |
